(別紙)  
第十中学校  
(測定点 5cm)

測定日 4月18日

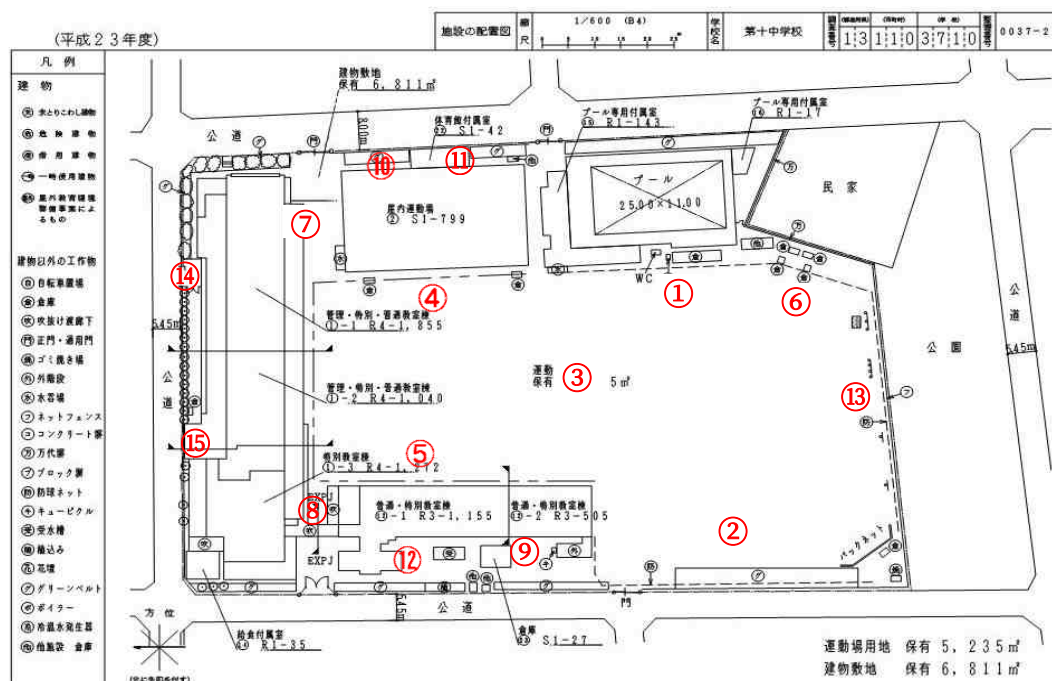
| No | 測定場所 | 測定値 | 再測定値 | 再測定した場合の対応 |
|---|---|---|---|---|
| ① | 校庭東側 サッカーゴール前 | 0.048 | | |
| ② | 校庭西側 サッカーゴール前 | 0.063 | | |
| ③ | 校庭 中央部 | 0.041 | | |
| ④ | 校庭東側 体育館前 | 0.046 | | |
| ⑤ | 校庭西側 西校舎前 | 0.055 | | |
| ⑥ | 砂場 | 0.047 | | |
| ⑦ | 正門付近 側溝 | 0.075 | | |
| ⑧ | 北校舎・西校舎間 側溝 | 0.110 | | |
| ⑨ | 西校舎裏 倉庫脇雨どい下 | 0.093 | | |
| ⑩ | 体育館 倉庫脇正門側雨どい下 | 0.547 | 0.165 | 汚染土は除去済み。測定値が、目安としている値以下で安定するまで立入禁止とする。 |
| ⑪ | 体育館 倉庫脇プール側雨どい下 | 0.592 | 0.155 | 汚染土は除去済み。測定値が、目安としている値以下で安定するまで立入禁止とする。 |
| ⑫ | ビオトープ | 0.061 | | |
| ⑬ | 校庭南側 側溝 | 0.063 | | |
| ⑭ | 北校舎裏 通用門側溝 | 0.168 | | |
| ⑮ | 北校舎給食室裏 側溝 | 0.072 | | |
